Het conserveren en repareren van historische houten vensters en deurpartijen

Houten vensters en deurpartijen kunnen eeuwen meegaan. Echter, niet alle vensters en deurpartijen halen die leeftijd. Deze brochure gaat over de technische mogelijkheden van conserveren en repareren.

RDMZ info Restauratie en beheer nr. 14, april 1999, meegezonden met RDMZ Nieuwsbrief 2, 1999, gewijzigde 2e druk december 2004

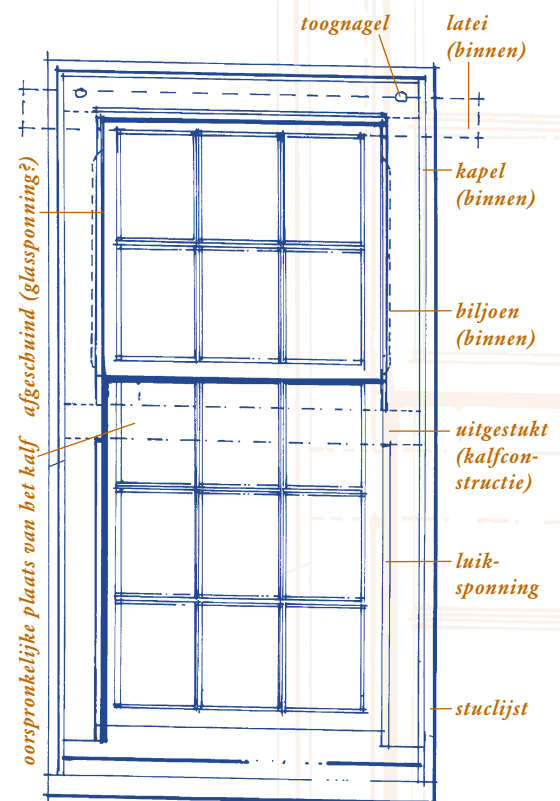
Opmeting van het zestiende-eeuwse eiken kloosterkozijn, waaruit het kalf is weggebroken, met achttiende-eeuwse grenen schuiframen in het achterhuis van Bakenessergracht 32 te Haarlem

Zo werd van kruiskozijnen het kruis verwijderd en een kalf met onderschuifraam en vast bovenlicht ingebracht. Het eerste schuifraam zag zo het licht. De oude duimgaten waarin de gehengen van de ramen of luiken draaiden, werden netjes met hout uitgestukt of afgedekt met een breed platstuk. Het oude kruiskozijn werd in feite een soort stelkozijn voor de omtimmering van het schuifwerk.

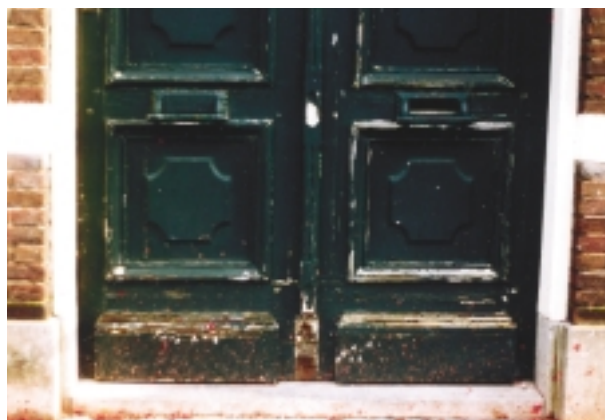
Liggende, vooruitstekende delen zijn zeer kwetsbaar. Dit is een verwaarloosd deel van een ingangspartij. De neut van de deurnaald is reeds verdwenen

Liggende onderdelen zijn het meest kwetsbaar. Bij kozijnen zijn dat onderdorpels en kalven, in combinatie met de aangrenzende delen van stijlen. Bij ramen zijn dat de onderdorpels en liggende roeden. Niet voor niets werden die veelal uit de betere houtklasse, eiken, vervaardigd.

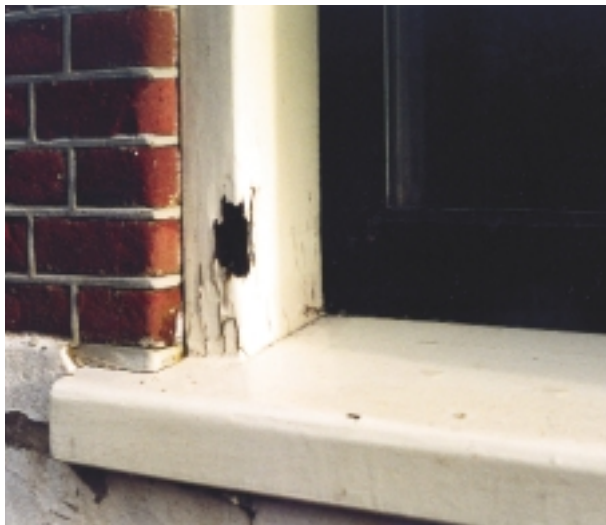
Overduidelijk aangetast hout: blazen, ontbechting, barstjes, deuken, verkleuring, schimmel en houtrot. De hoogste tijd om in te grijpen

- Blazen onder en onthechting van de verflaag.
- Barsten in de verflaag.
- Lokale holten en indeukingen in de langsrichting van het hout.
- Bruine of zwarte verkleuring van het ongeverfde hout.
- Het loslaten van delen van het hout.

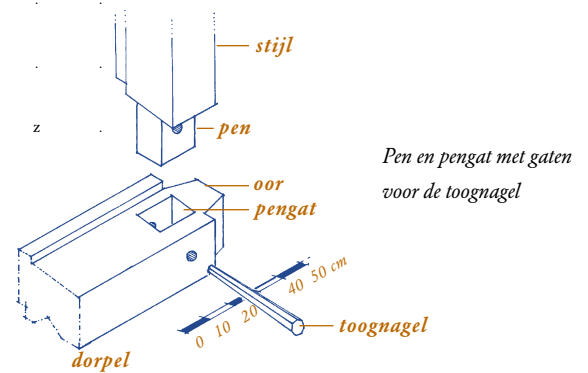
Pen en pengat met gaten voor de toognagel

Met behulp van een pen-en-gatverbinding kunnen twee houten onderdelen zodanig knellend met elkaar worden verbonden dat er voldoende constructieve stijfheid ontstaat, zonder dat de delen worden verlijmd en zonder dat er een open naad ontstaat.

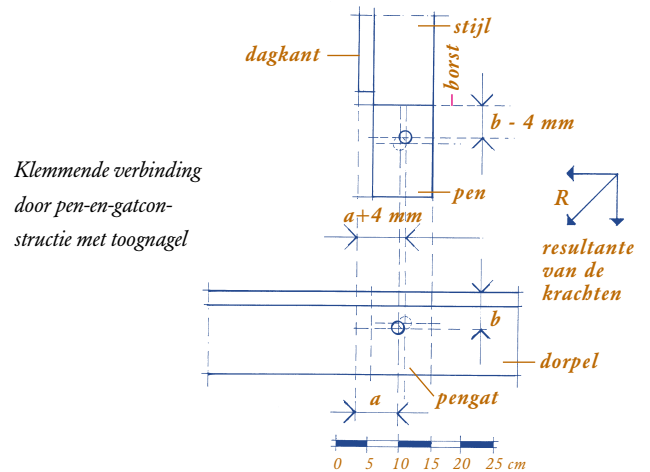
Klemmende verbinding door pen-en-gatconstructie met toognagel

Resultante van de krachten

Om een goed gesloten verbinding te bereiken is het van belang dat het toognagelgat in de pen iets schuin geplaatst wordt ten opzichte van het toognagelgat in de dorpel. Alleen zo wordt het knellende effect bereikt. Deze reparatietechniek kan eenvoudig worden uitgevoerd. Door de pen in het pengat in de dorpel te steken kan via het toognagelgat in de dorpel met de boor een punt worden aangezet. Door het duimstoklid (4 mm) rakelings langs deze punt te leggen en haaks op elkaar met een potlood twee schrappen te zetten, ontstaat de plaats van het te boren toognagelgat in de pen. De timmerman hanteert voor de plaatsbepaling van het toognagelgat in de pen het volgende ezelsbruggetje: 'Van de dag naar de borst.' Op het kruispunt van die twee potloodstrepen kan het toognagelgat in de pen geboord worden.

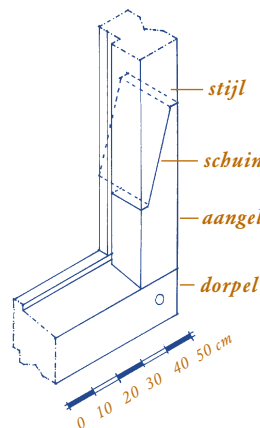
Kozijnstijl met aangelaast stijl-end door schuine liplas

Onder aanlassen verstaat men het verbinden van een nieuw stuk hout aan een oud stuk hout. De verbinding komt tot stand door middel van het maken van een schuine liplas. Door de borsten van de liplas kunnen lasten worden overgedragen. Lasstukken moeten indien mogelijk op zodanige wijze worden aangelaast dat het lasstuk naar buiten afwaterend is. Deze werkzaamheid wordt ten onrechte ook wel aanscherpen genoemd. De lasstukken kunnen het best met roestvrije schroeven aan elkaar worden geschroefd. Daardoor ontstaat een naadloze verbinding.

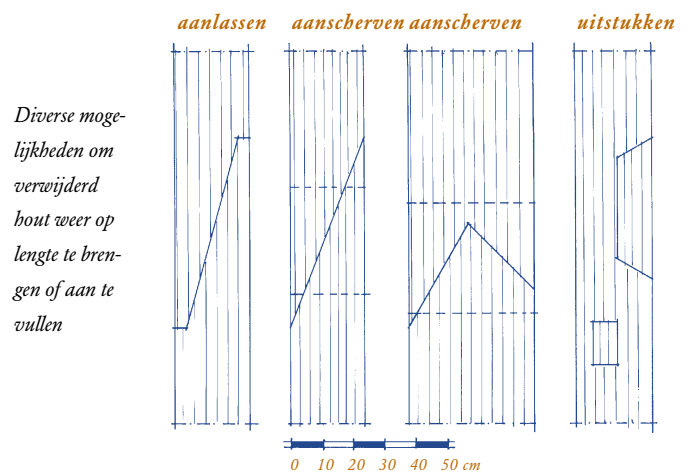
Diverse mogelijkheden om verwijderd hout weer op lengte te brengen of aan te vullen

Aanscherpen is het verlengen van hout door middel van een scherfstuk dat op niets eindigt. Aangescherfd hout kan geen belasting dragen. De scherven schuiven immers langs elkaar heen.

Onder uitstukken wordt het plaatsen verstaan van een nieuw stuk hout op de plaats waar aangetast hout is verwijderd.

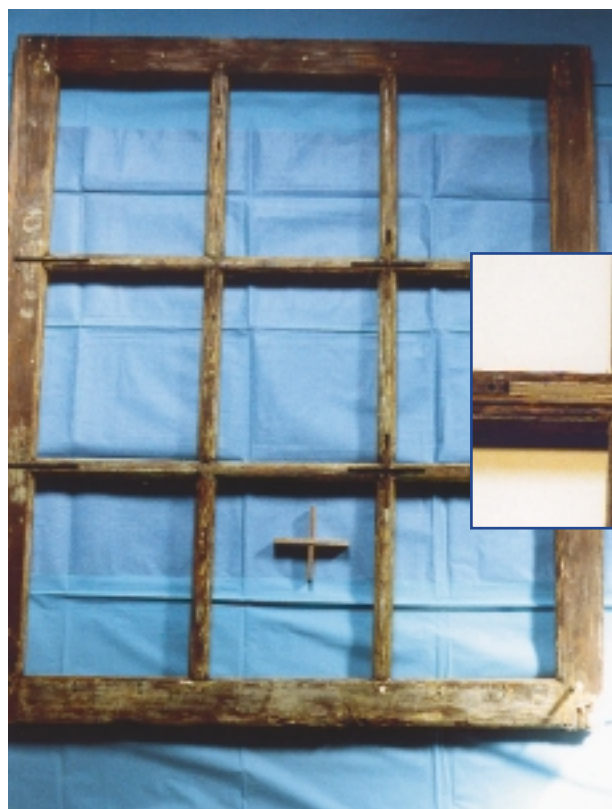
Een achttiende-eeuws grenen schuifraam op de 'operatietafel'. Enkele verbroken verbindingen zijn ingefreesd en het verstevigende, nieuwe roedekruisje ligt klaar om ingebracht te worden. Een alternatieve methode wanneer het raam niet meer uit elkaar genomen kan worden. Het ingebrachte roedekruisje (inzet)

Wanneer pennen van roeden zijn in- of afgerot, kunnen nieuwe pennen worden gemaakt en in de roeden worden gelijmd. Zwakke of gebroken roedekruisingen kunnen worden hersteld door, na het wegsteken van het sponninghout, nieuw sponninghout in te lijmen op zodanige wijze dat een brug over de breuk ontstaat. Wanneer de breuk zich aan de profielzijde bevindt, kan deze op dezelfde wijze worden behandeld. Ook kunnen gebroken of onstabiele roedekruisingen soms op eenvoudige wijze worden versterkt door ijzeren roedekruisjes (bij voorkeur van roestvast metaal) op het hout te schroeven. Verrotte onderdorpels, maar ook roeden, kunnen worden verwijderd en door nieuwe worden vervangen.
