## OPENLUCHT TESTEN VAN COMBINATIES VAN VERSCHILLENDE VERSIES VAN 1toFILL EN VERVEN OM DE BESTE, MEEST STABIELE COMBINATIE TE BEPALEN

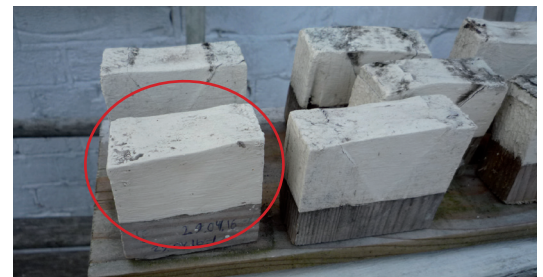
13 van zulke teststukken werden opgevuld met enkele versies 1toFILL, geschuurd en 3 x geschilderd, met enkele soorten verf. Onderkant van elk teststuk werd kaal gelaten, zodat het vocht vrij in het teststuk kan binnendringen en een extreme overlast voor het hout en het vulmiddel veroorzaken. Na het drogen werden de teststukken op 22 juni 2016 buiten geplaatst. Na 7,5 maanden buiten vertonen 12 van 13 stukken een gedeeltelijke onthechting van het vulmiddel en schimmelgroei langs de barsten, behalve bij het ene, met rood omcirkelde teststuk, dat geschilderd is met Allback natuurlijke lijnolieverf, die zeer dampdoorlatend is. Geconcludeerd kan worden, dat deze combinatie van 1toFILL Monumenten en Allback lijnolieverf in een raamkozijn of deurpost van uw huis, waar veel minder wateroverlast is dan in dit experiment, vele jaren intact zal blijven.

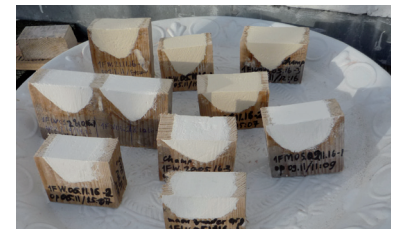
De test wordt nu verzaagd: de nieuwe teststukken, waarvan een de succesvolle combinatie uit de vorige test bevat, worden op 30 november 2016 op een dienblad buitengeplaatst, waar ze na veel regenval voortdurend in water staan, dat 's nachts meerdere malen bevroren raakt. En alweer vertoont deze combinatie van 1toFILL en Allback lijnolieverf een uitstekende stabiliteit, ook onder extreme wateroverlast en temperatuurschommelingen gedurende 2,5 maanden, zie met rood omcirkeld teststuk.

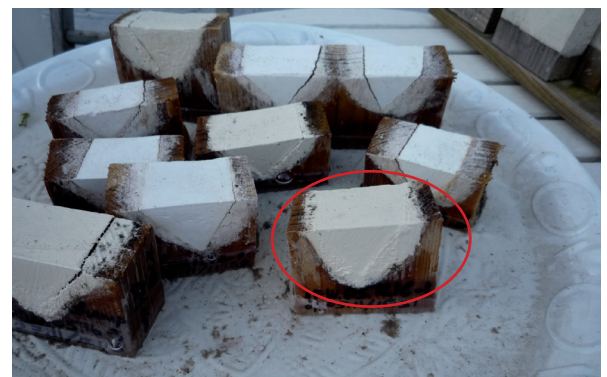
Een ander belangrijk gegeven uit deze test is dat de volledig dampdichte, isolerende verf, waarmee enkele teststukken beschilderd waren, al na 3 dagen buiten voor grote barsten zorgde. Dus hoe meer dampdoorlatend verf en vulmiddel zijn, hoe langer het schilderwerk intact zal blijven. En de combinatie 1toFILL Monumenten + Allback lijnolie verf is de kampioen van dampdoorlatendheid!
